## Deel 3

Een nieuw leven voor de stenen molen van Oelegem

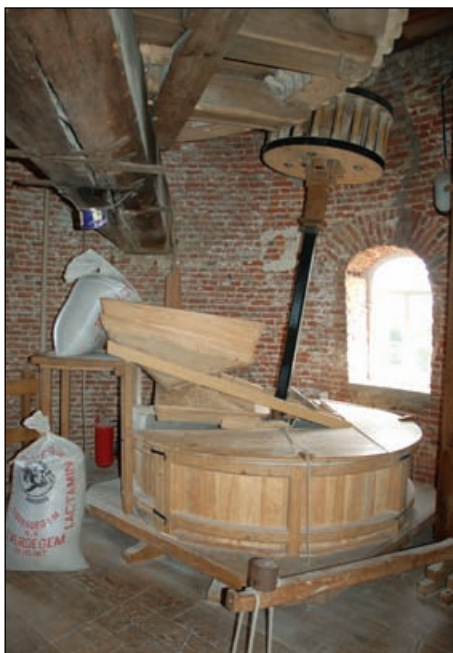
Het steenkoppel op de steenzolder.  
(Foto Luc Verachtert)

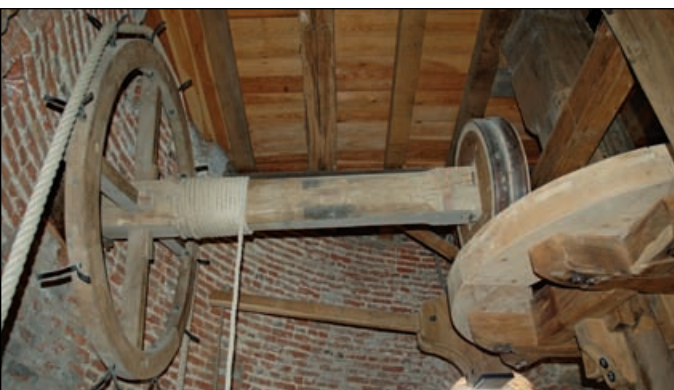
Het luiwerk op de luizolder (Foto Luc Verachtert)

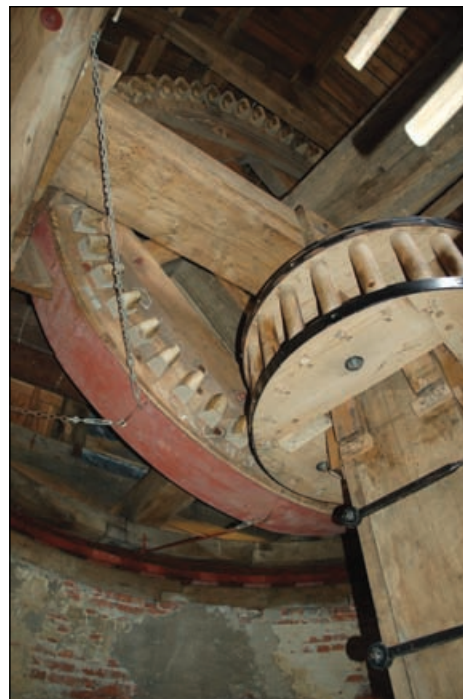
Vangwiel, wieg en koningspil op de kapzolder.  
(Foto Luc Verachtert)

luid van kammen en spillen. De nieuwe kammen van spoorwiel en vangwiel waren korter dan de oorspronkelijke en ze waren onvoldoende 'op steek' gebracht. Zowel de lantaren van het steenkoppel als de wieg in de kap, waren constructief niet volgens de regels gemaakt. De spillen van deze twee schijfloperen waren niet geheel of gedeeltelijk cilindrisch ingewerkt in boven- en onderplaat, maar enkel met een veel smallere vierkante pen, zodat de spillen niet de volle sterkte van hun diameter hadden. Het gevolg was dat we vooral in de wieg af en toe gebarsten spillen kregen, die we dan weer zelf vervingen. De kaleilaag begon reeds na korte tijd te lossen aan de zuid-west zijde en op de meelzolder en beneden bleven we aan de westzijde vochtproblemen hebben bij zware regen. Een specialist van het Koninklijk Instituut voor het Kunstpatrimonium kwam op 23 september 2003 stalen nemen van de kaleilaag en de voegen. De voegspecie onder de kaleilaag bleek niet in orde. De problemen met het gaande werk en met de kaleilaag hadden een aantal vergaderingen van schepen Hugo Janssens en de aannemer voor gevolg. Op een bepaald ogenblik werd er zelfs een prijs gevraagd aan een andere molenmaker om de problemen met het gaande werk op kosten van de firma Verstraten op te lossen. Uiteindelijk subsidieerde de gemeente in 2008 de heemkring voor de aankoop van materialen om zelf het gaande werk te verbeteren.

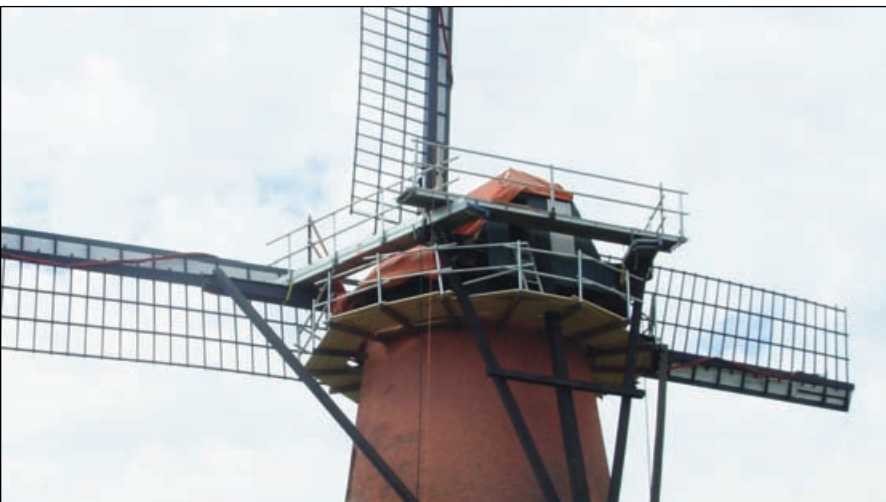
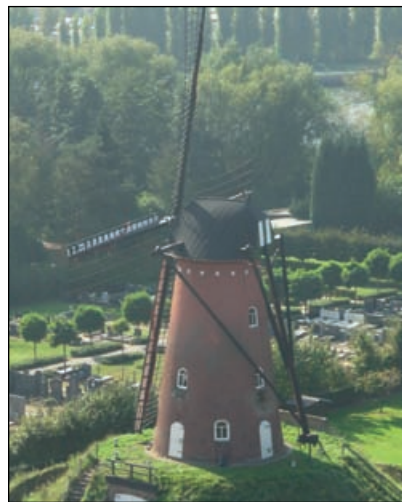
2011 Links: Molenmaker Adriaens neemt de kap onder handen en gebruikt de oude stellinggaten.  
Rechts: De herstelde kap vanuit de kerktoeren van Oelegem.

Vermits er regelmatig bij stormweer roofing dakleien van de dakbedekking naar beneden kwamen en omwille van nog enkele problemen in de kap, kwam er in 2011 een bijkomende restauratie van de kap onder leiding van architect Patrick Vanroy, de opvolger van Paul Gevers. Op 16 augustus begon molenbouwer Adriaens uit het Nederlandse Weert met de werken. Voor de uitvoering bracht Adriaens een stelling aan rond de kap, opnieuw op de oude wijze, met gebruikmaking van de stellinggaten. Er kwam nieuw dakbeschot en roofing verving de roofing dakleien. De optie om de kap op traditionele wijze met gekliefde eiken schalies te dekken was niet weerhouden bij de opmaak van het lastenboek wegens te duur. Ter hoogte van de askop werden twee ijzeren platen op de juiste, niet-inwaterende wijze aangebracht. Rond de voorste voeghoutkoppen en rond de pinnenbalk kwamen vier verstevigingsbeugels en tussen de voeghouten een trekstang. De rotte achterste voeghoutkoppen kregen een polymeerchemische herstelling. Op de spruiten kwam een metalen bedekking en er werd een koperen goot, met afwatering langs de staart, rond de kap aangebracht. Windmolens hadden nooit dakgoten, maar om de vochtproblemen van de romp te verminderen, werden ze voorzien. Op 28 september 2011 waren de werken beëindigd en als afscheid beklommen de mannen van Adriaens met twee van onze molenaars de kerktoeren van Oelegem om het prachtige eikenhouten gebinte van de torenspits te bewonderen.

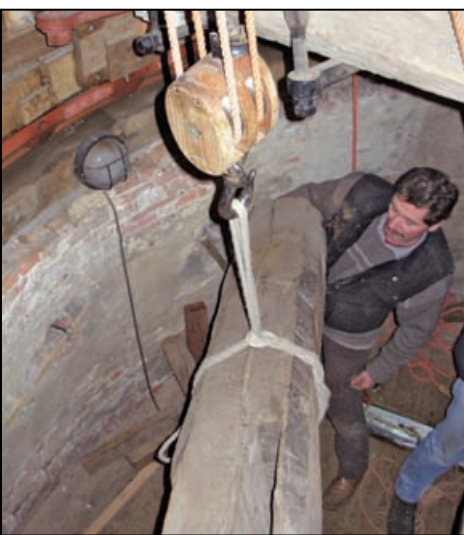
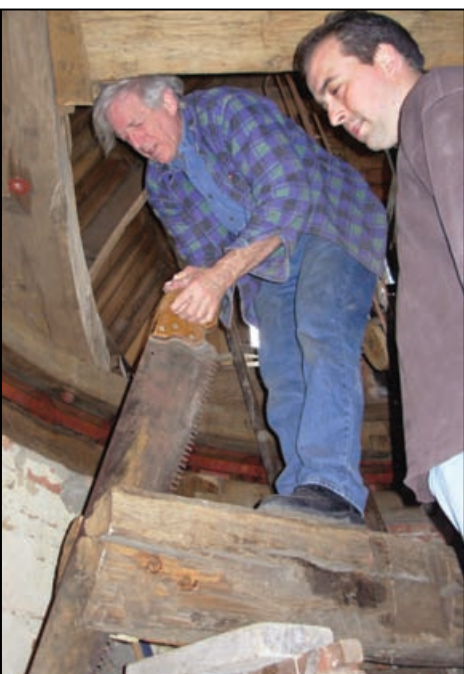
2006 Herstelling van de vangbalk:

Boven link: Demonteren van de vangbalk. (Foto Luc Verachtert)

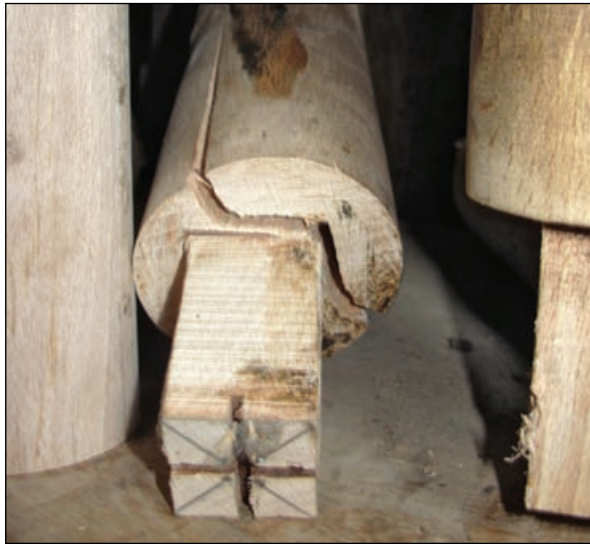
2007. Vervanging van gebarsten spillen van de wieg. Let op de scheur in 't verlengde van de pen, als gevolg van de foute wiegconstructie. (Foto Luc Verachtert)

- Voor de derde maal vervangen van gebarsten spillen in de foutief geconstrueerde wieg.
- Het ongeveer één ton zware vangwiel in de kap dat met houten wiggen vast zit op de molenas, werd losgezet en met de hulp van takelblokken en een dommekracht iets beter gecenterd op de as.
- Witkalken van de meelzolder.

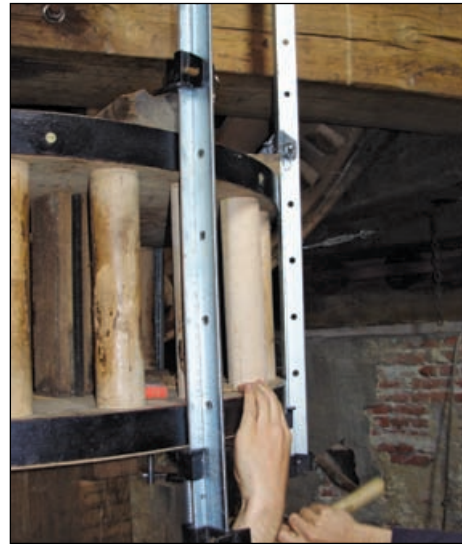
2007. Vervanging van gebarsten spillen van de wieg. (Foto Luc Verachtert)

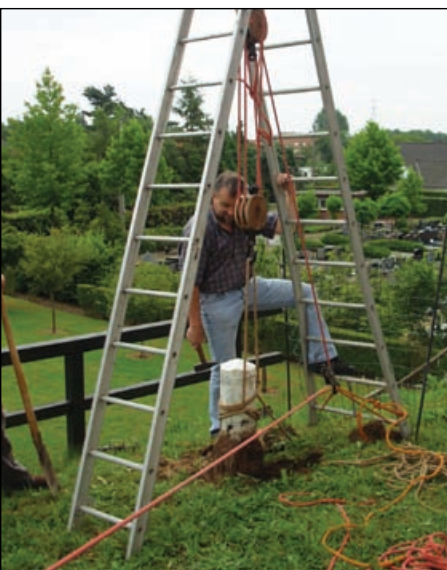
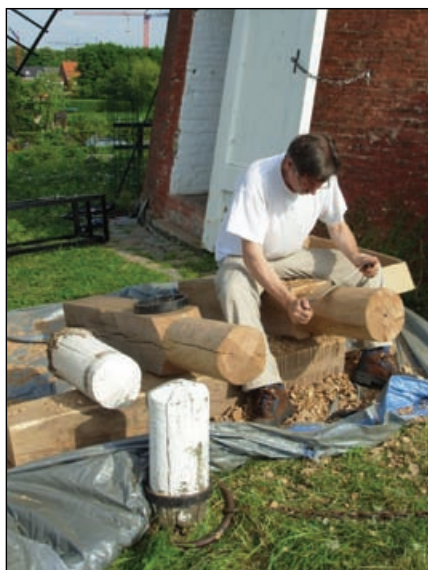
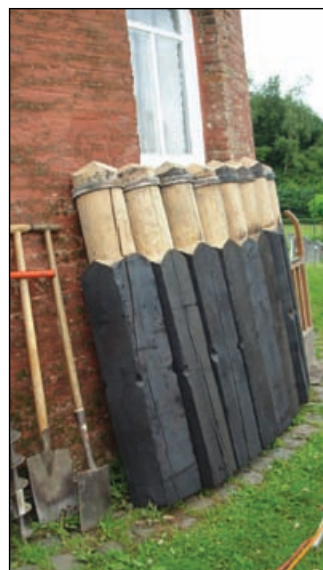
2009. Van links naar rechts:  
Gust Smits bij het verwijderen van een oude kruipaal. Jan Nys bij de vervaardiging van kruipalen. De nieuwe kruipalen.  
(Foto's Luc Verachtert)

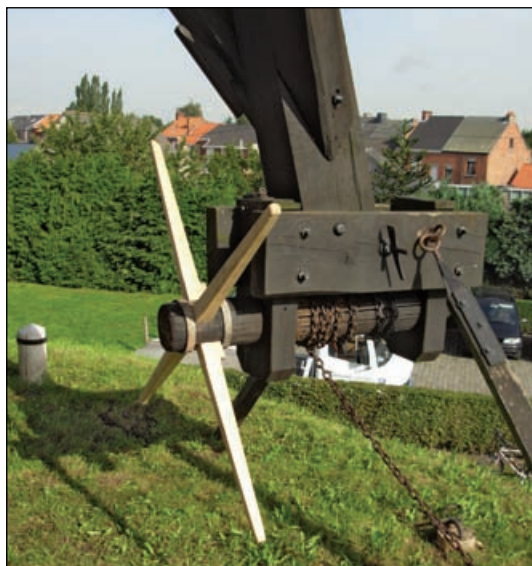
2010 De vernieuwde armspaken. (Foto Luc Verachtert)

- Herstellen van de kruihaspel. Vervangen van het gebroken niet streekeigen 'stuurrad' aan de staart door een degelijker streekeigener versie met twee armspaken in robinia.
- Eiken werkblad voor de meelzolder. Met eik van een gift van Marc Pintjens vervaardigden we een tafelblad in cirkelsegmentvorm voor de meelzolder.
- Wiggen vast slaan. Bij langdurig droog weer dienen er binnen en buiten de molen diverse wiggen aangeslagen te worden.
- Spillen vervangen. In de loop van dit jaar vervingen we zowel bij de lantaren van het steenkoppel als bij de wieg in de kap enkele gebroken spillen.

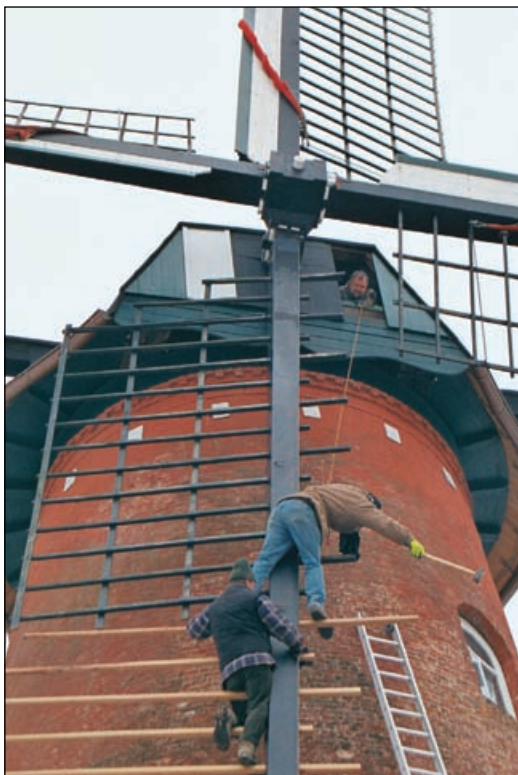
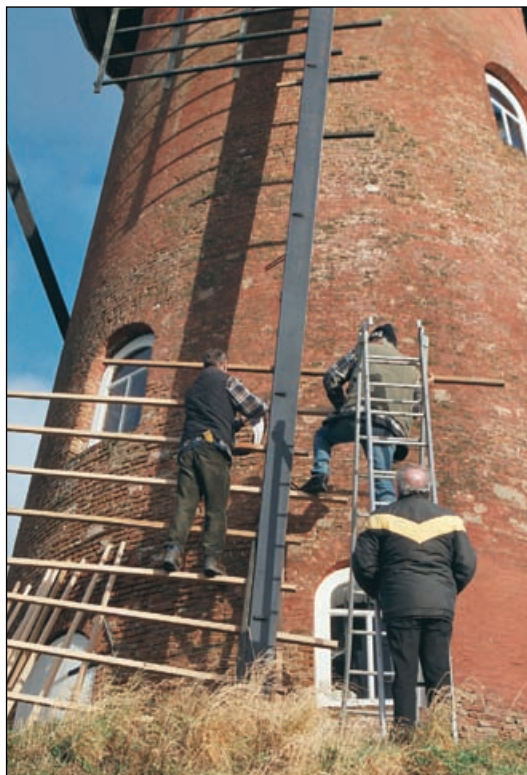
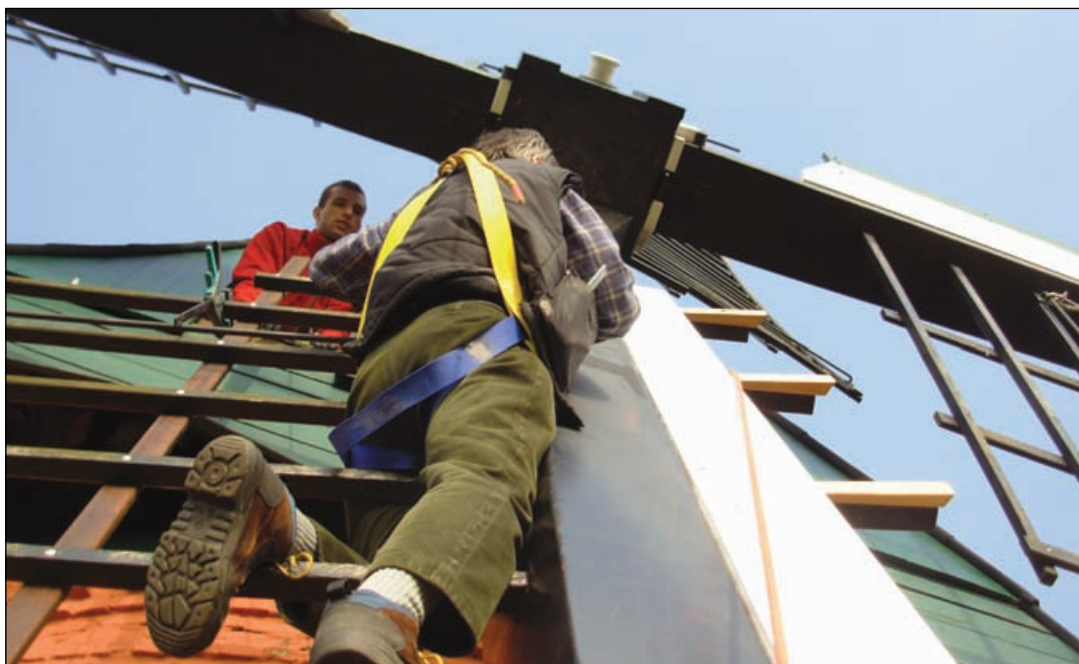
2011 Wiekherstelling.

Boven links: Gust Smits zekert vanuit de kap. (Foto Walter Van der Avert)

- Herstellen van een wiek: In november sneuvelde er een wiek tijdens het malen. Er braken 18 van de 33 hekstocken af tegen de roede. De voorpost Broechem van de brandweer van Lier kwam het half loshangende stuk wiek verwijderen met een hoogtewerker, door de zoomlatten af te zagen. De molenaars verwijderden nadien bij deze wiek alle windplanken,
